## 2.º REVISÃO DO PLANO DIRETOR MUNICIPAL DE PAREDES

### Discussão Pública - Ficha de Ponderação

**N.º DO PROCESSO : 169/24DP2RPDM**

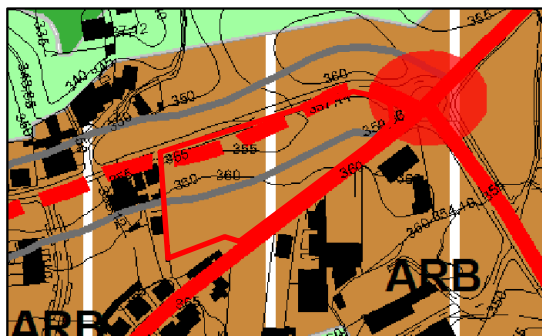
**Planta de Ordenamento**

**5. ENQUADRAMENTO DA PARCELA DO PDM EM VIGOR (PDM 2021)**
